La situación que amenaza la integridad física y ambiental de la zona marítimo terrestre y bienes de dominio al oeste de la comunidad de Las Mareas es una emergencia ambiental que requiere atención inmediata con carácter de urgencia.

Abril 24 de 2022

A continuación, se exponen y describen los daños a manglares y salitrales que han ocurrido y que continúan ocurriendo en la zona marítimo terrestre al oeste de la comunidad de Las Mareas del barrio Aguirre del municipio de Salinas.

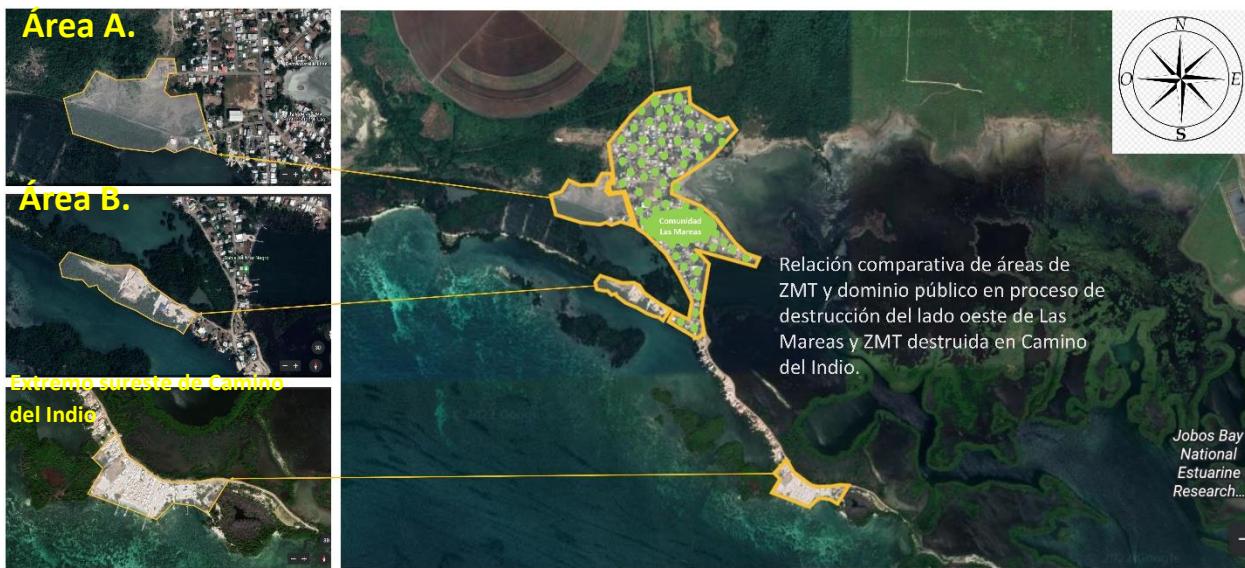
Imagen de situación de áreas de impacto a manglares y salitrales que han ocurrido y que continúan ocurriendo en la zona marítimo terrestre al oeste de la comunidad de Las Mareas (Área A. y Área B.) incluyendo, para fines de referencia el área de impactos principal en Camino del Indio.

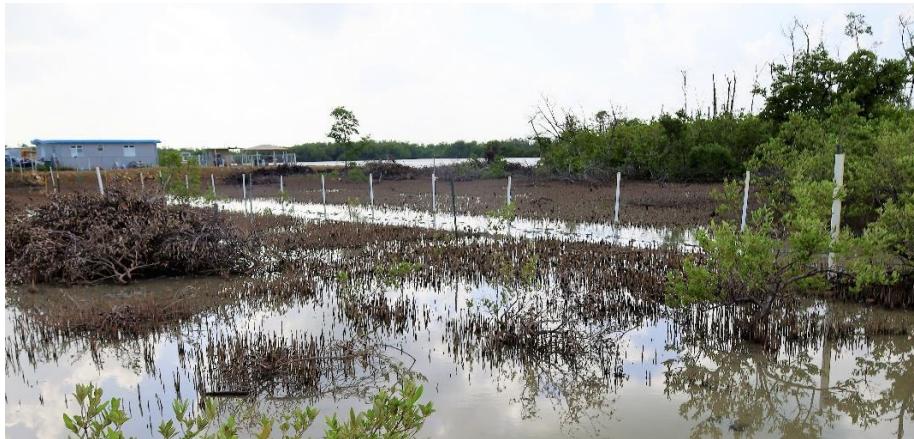
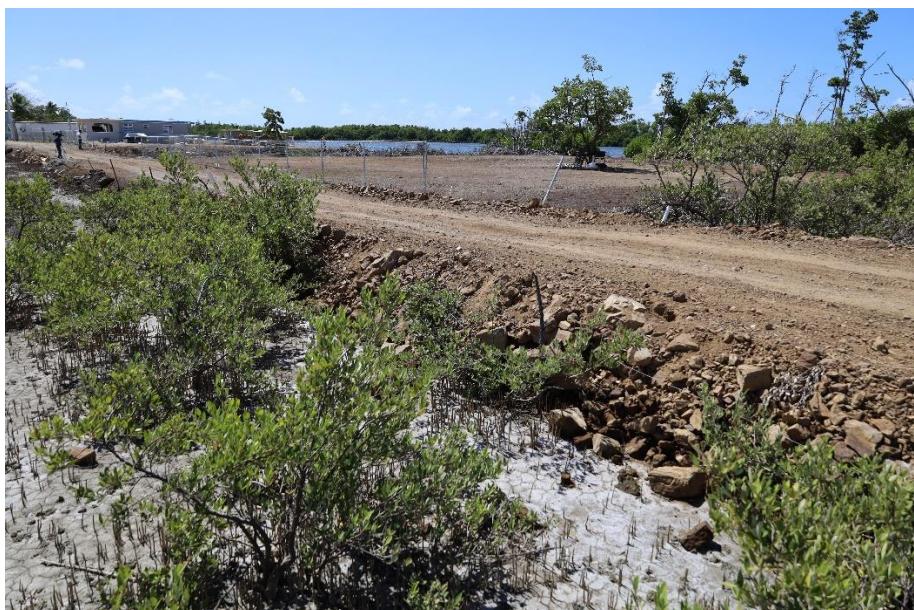
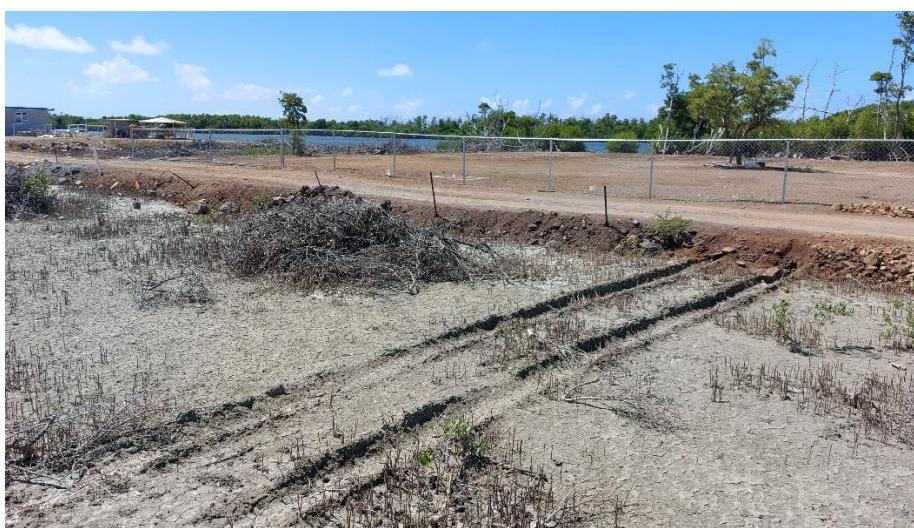
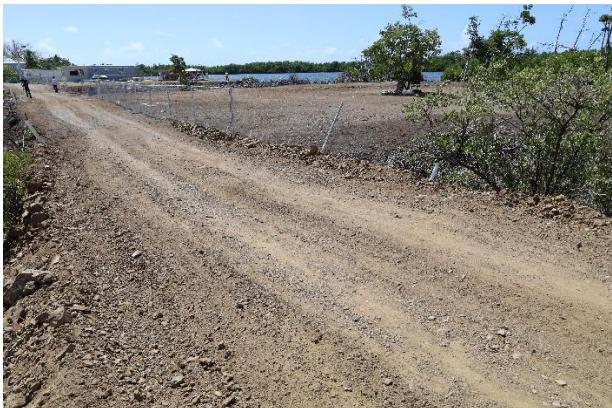
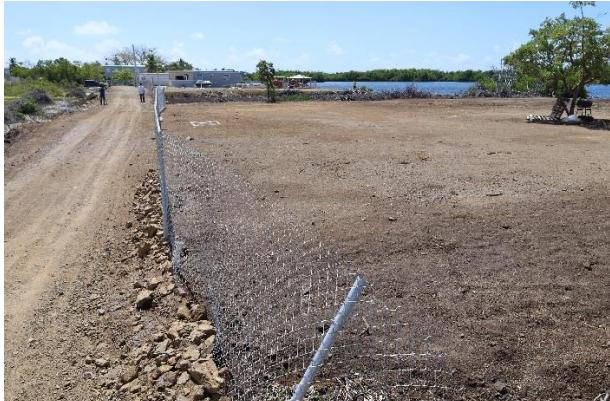
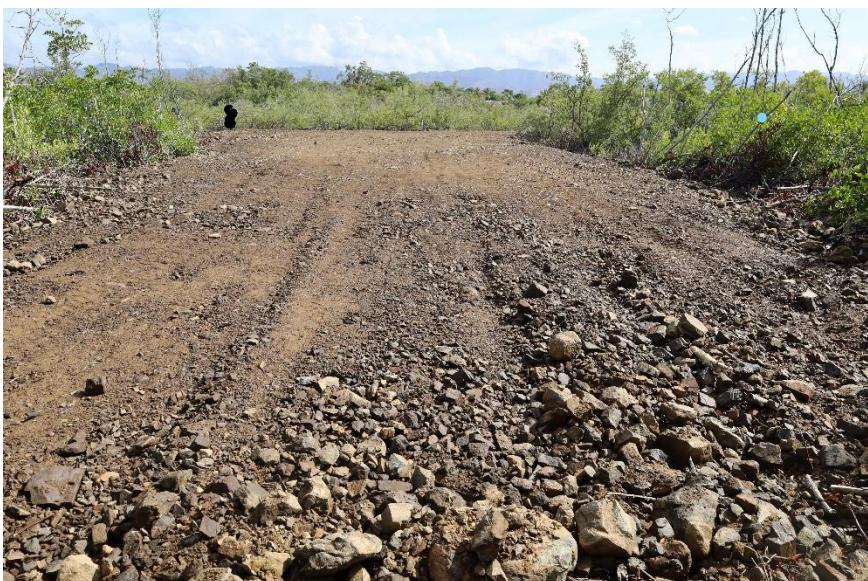
Secuencia de corte de manglar, relleno y demarcación de solares y camino(dique) 2021 hasta abril 2022, (Área A.)

El relleno que forma este camino facilita la introducción de camiones con más relleno, maquinaria pesada y vehículos de particulares para preparar solares cada vez más adentro del humedal en dirección oeste, como los que se observan en las imágenes, compactados y algunos delimitados con verjas de “cyclon” y marcas en el suelo indicando la futura colocación de la toma de corriente (**página (7 y 8)**).

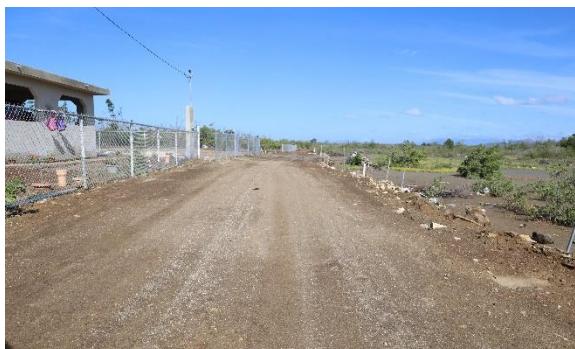
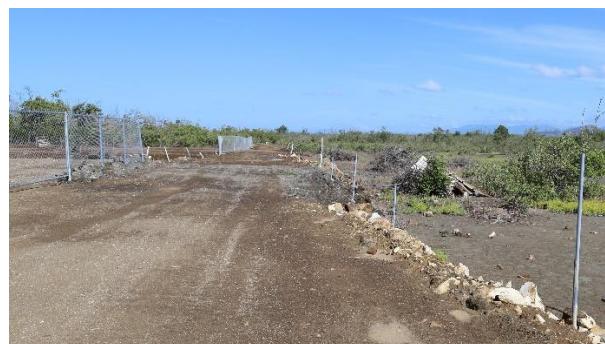
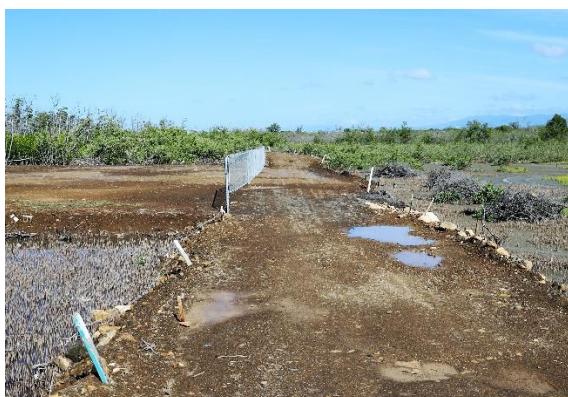
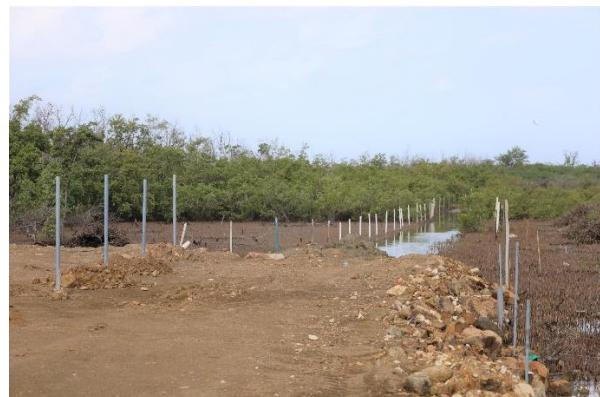
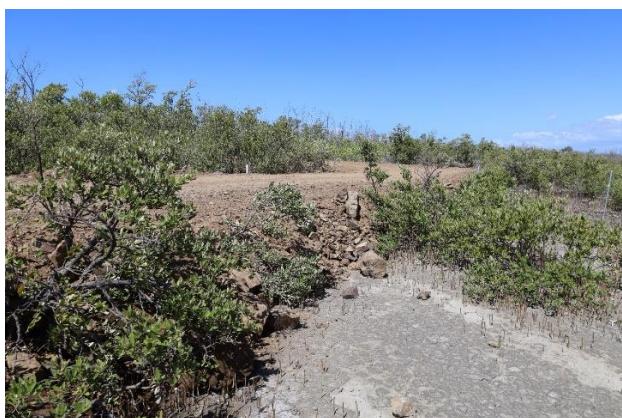
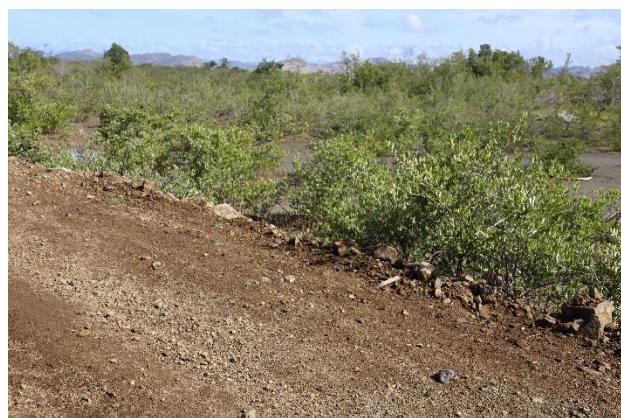
Progreso de relleno para crear camino y dique en dirección oeste (Área A.)

Además, uno de los efectos más preocupantes y que merece atención inmediata, es que el relleno que forma este camino constituye ya físicamente (especialmente en el Área A.) un dique que interrumpe la interacción del manglar y salitrales del humedal con la marea hacia el interior y por lo tanto la función y condición natural de este, puesto que impide el flujo natural del agua del mar al subir el nivel de la marea hacia los salitrales del lado norte de este.

De no actuar con premura para remover el relleno de este camino, es de esperar que las condiciones y funciones hidrológicas, hidráulicas y ecológicas que permiten y sostienen este humedal al norte, desaparecerán y resultará en la pérdida de su integridad física y ecológica.

El efecto del depósito de este relleno que forma un dique en el Área A. también se verá a la inversa, es decir, que en eventos de lluvias fuertes y en particular durante eventos extremos de precipitación, éste camino elevado constituirá un obstáculo físico, a modo de un dique, que impedirá que las aguas de lluvia que discurren naturalmente desde el interior (al norte) hacia la laguna Gran Marea (al sur) no encuentren salida y se agrave aún más la condición de inundación de este sector de la comunidad Las Mareas, además de que provocará que se acumule un volumen de agua dulce considerable que permanecerá sobre el salitral por tiempo prolongado en menoscabo de la integridad física y ecológica que hacen posible este humedal costero.

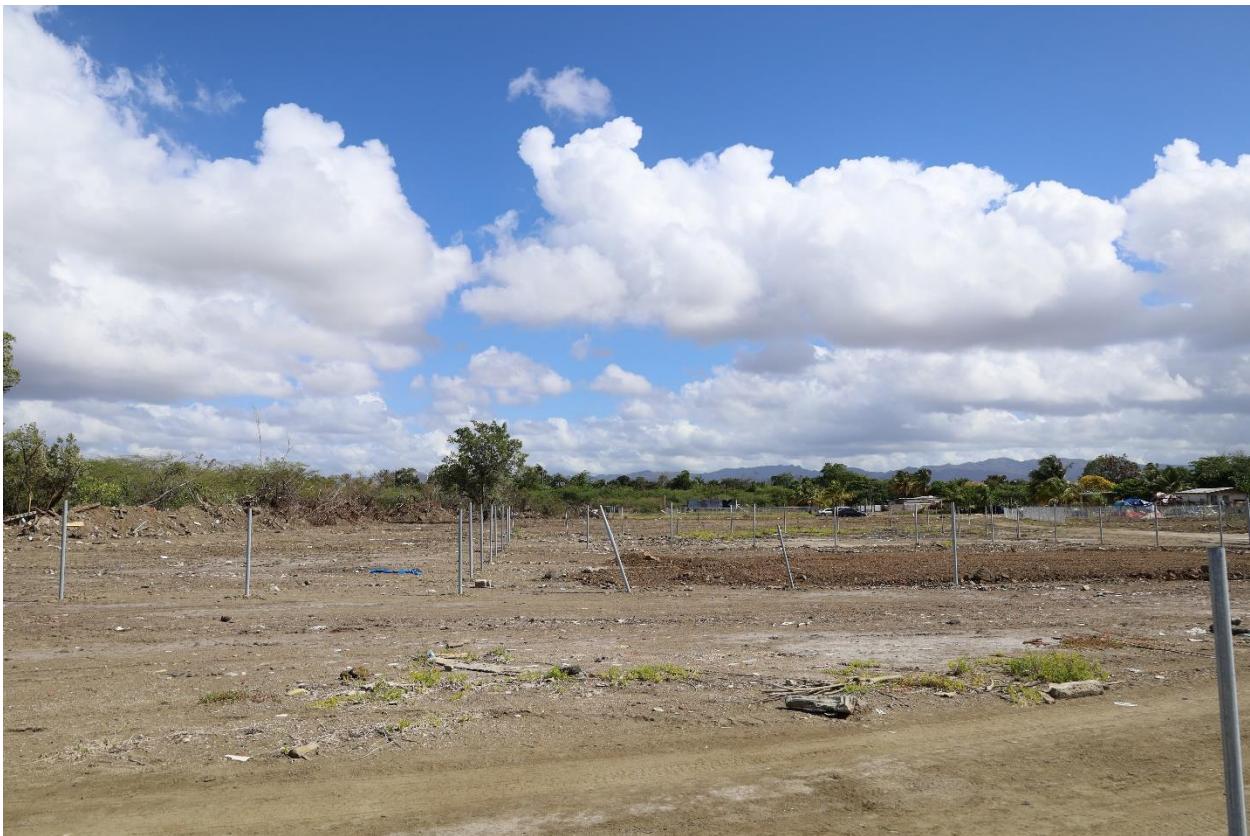
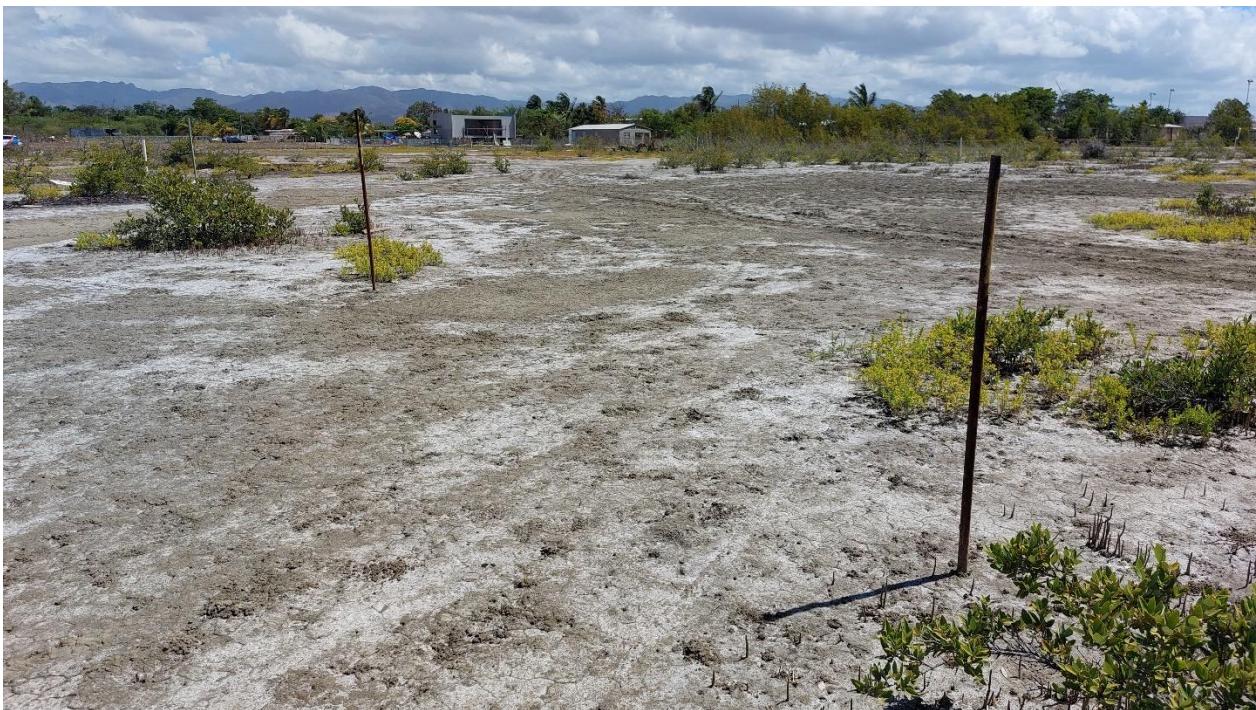
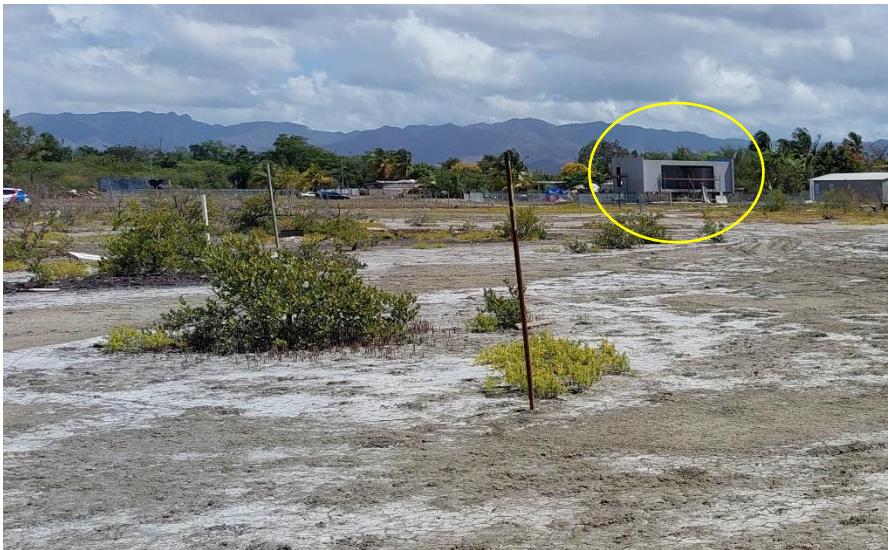
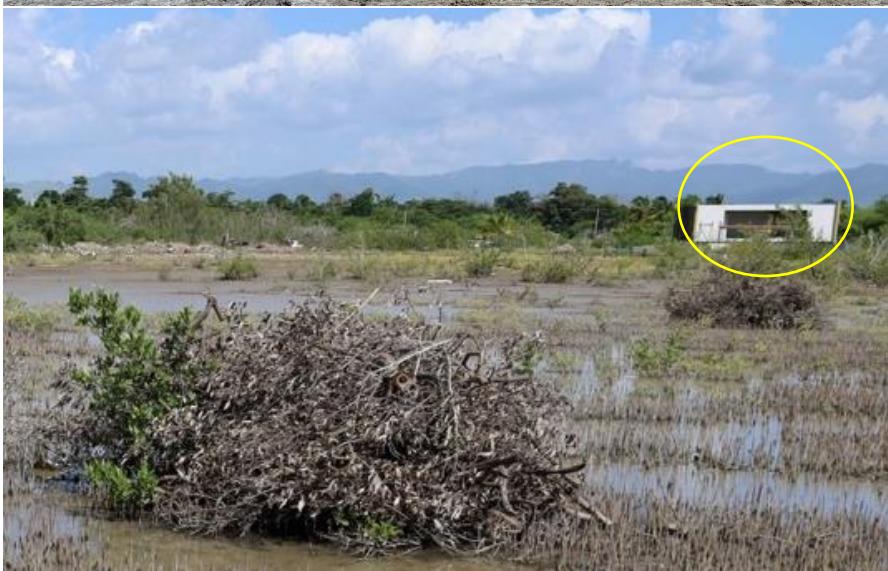
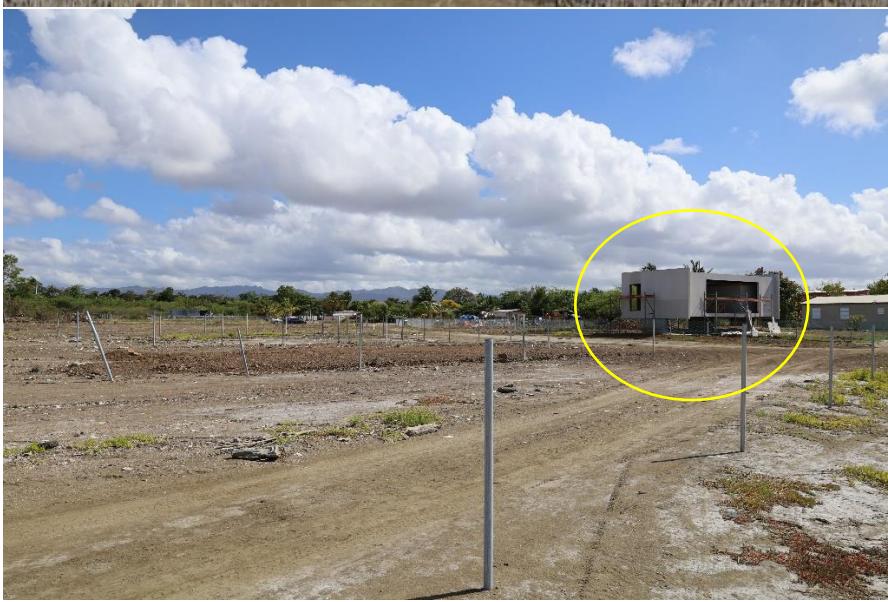
Demarcación de lotificaciones informales utilizando postes metálicos y PVC plásticos, cuerdas y otros materiales sobre las áreas del manglar y el salitral. (Área A.)

especialmente en el Área A. así como también, aunque en menor grado, en el Área B. Además, son evidentes las acciones para delimitar y demarcar sobre el terreno del humedal y el manglar solares informales con postes metálicos, PVC y plásticos, utilizando en algunos casos alambres eléctricos y alambres de púas, cuerdas y otros materiales. (**Ver imágenes en páginas 9,10, 11 y 12**).

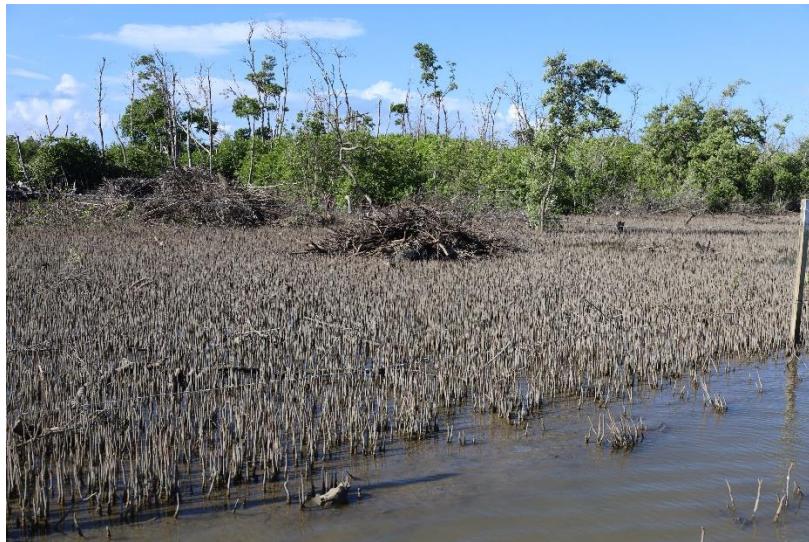
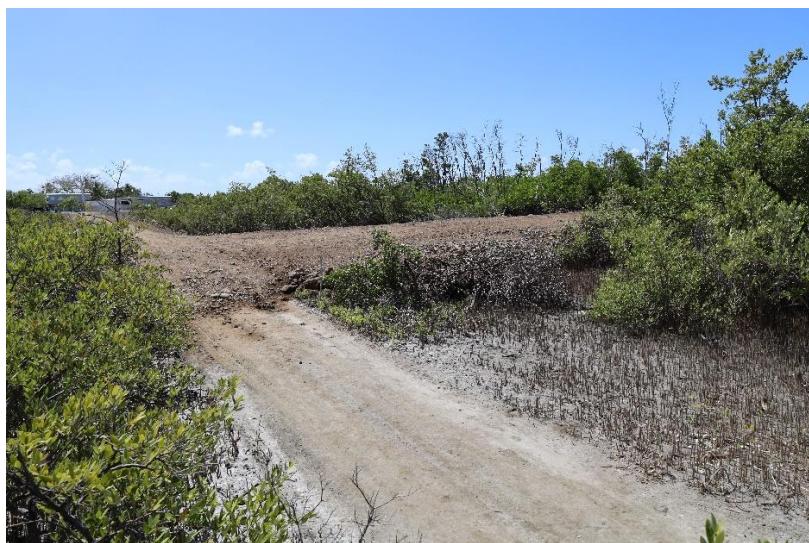
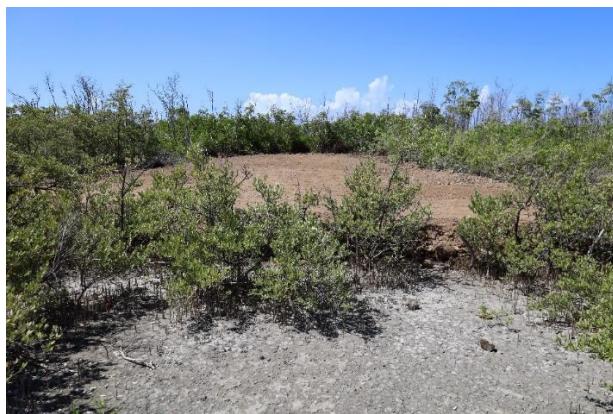
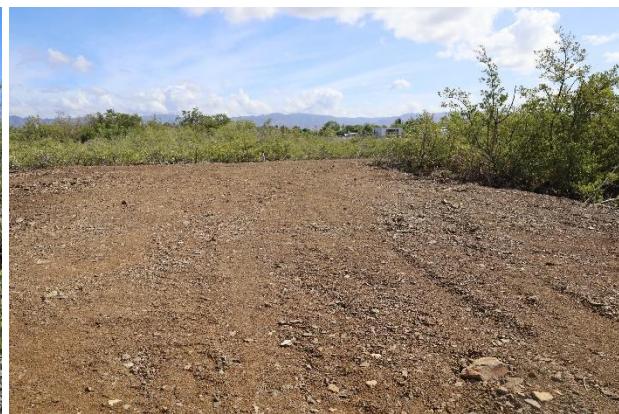
Corte de manglar y relleno al extremo oeste del camino que fue creado como acceso y dique (Área A.).

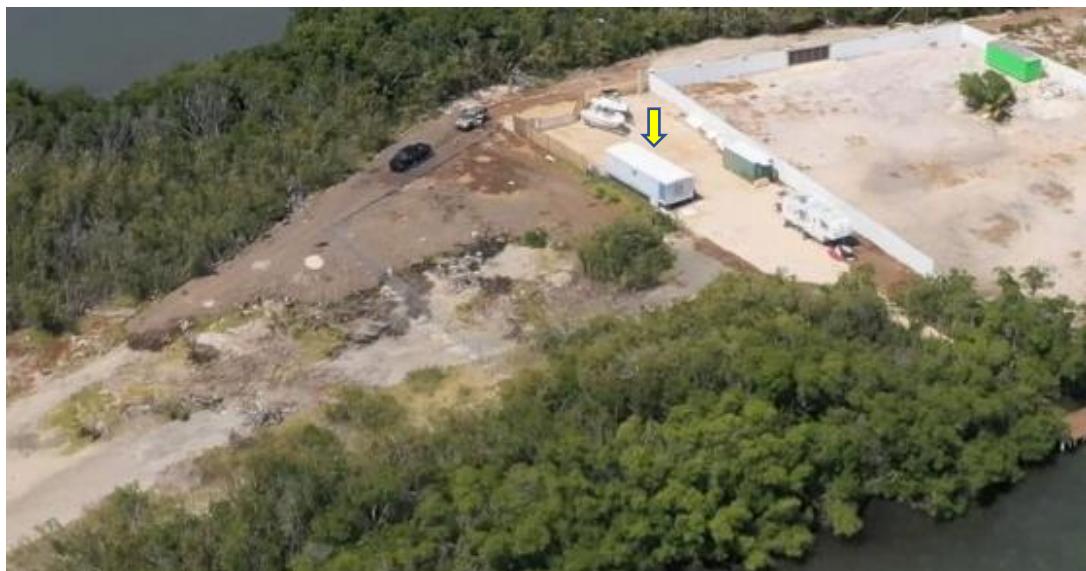
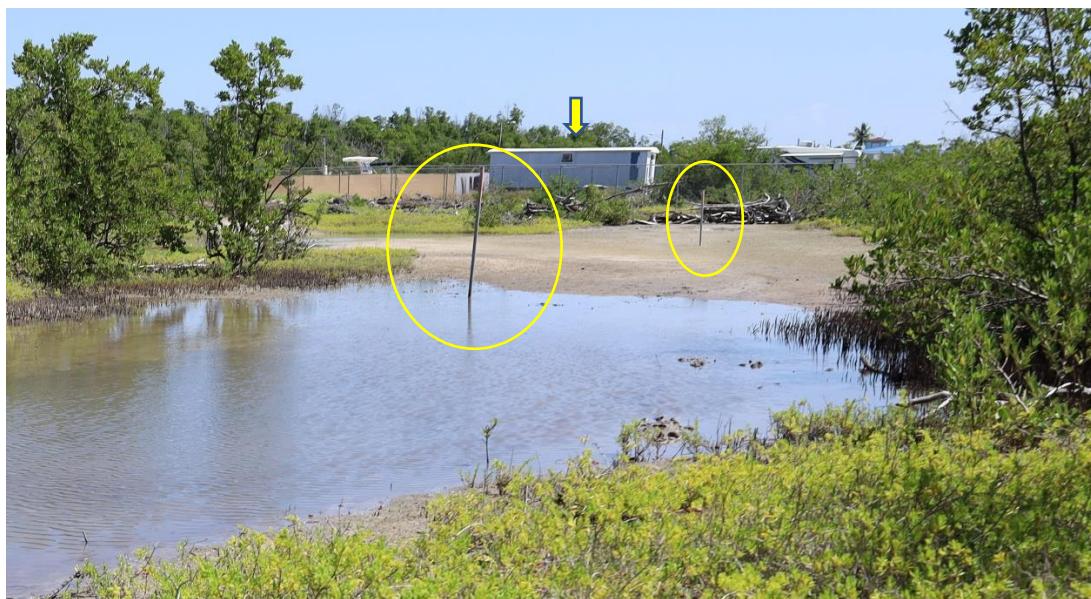
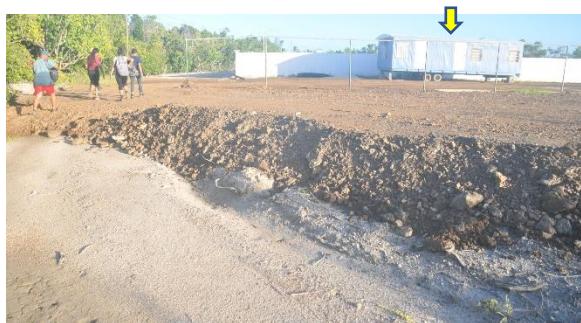
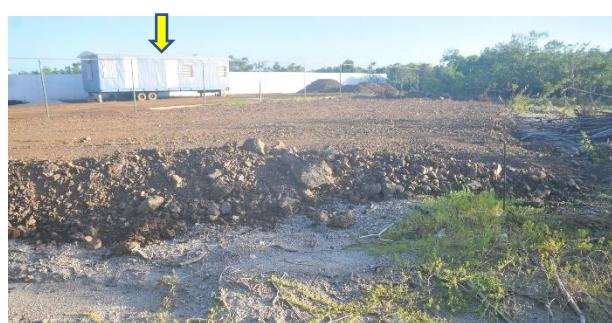
Área B. Límite del relleno y demarcación de lotes informales de áreas del manglar y salitral.
